# Posouzení stávajícího stavu s návrhem souvisejících oprav Kaplička v Žandově

**Město Chlumeč**  
Muchova 267  
40339 Chlumeč  
IČ: 00391387

**Ing. J. Korbel**  
IČ: 65072049  
**Ing. P. Krejzová**  
ČKAIT 0402224

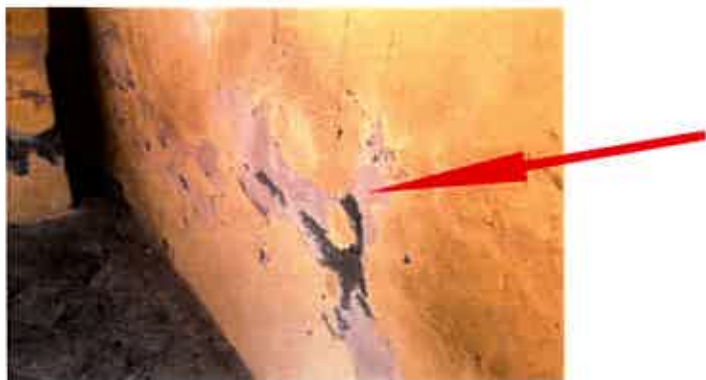
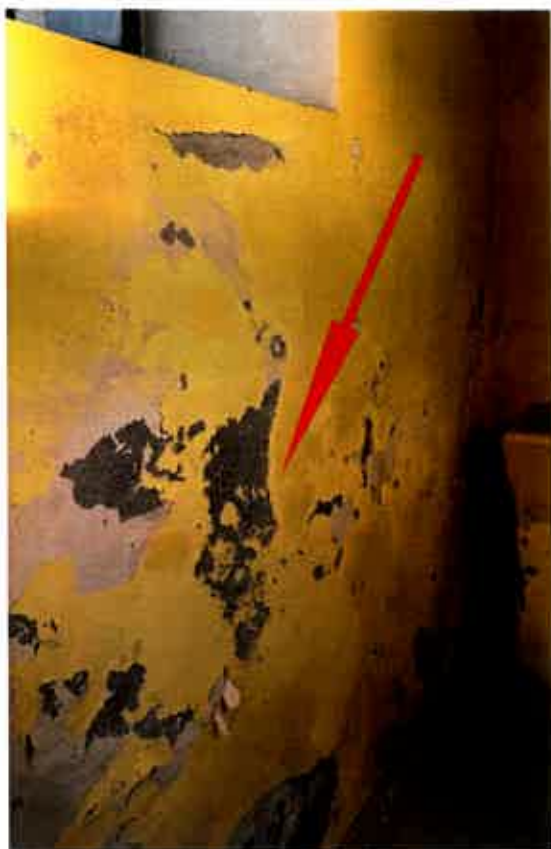
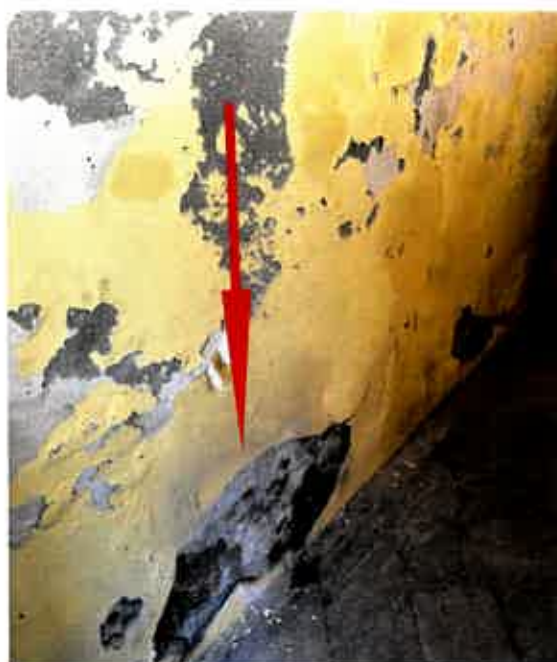
1. V Interiéru kaple je patrná degradace vnitřních vápenných omítek, zasažených vztlínající vlhkostí uvnitř zdiva. Obvodové zdivo na maltu vápennou zřejmě není odděleno vodorovnou izolací.
2. V podlaze dochází k propadání jednotlivých dlaždic, což způsobují objemové změny podkladních vrstev, během ročních období. Povrch dlaždic je ve větším rozsahu narušen historickým působením vody a nízkých (mrazivých) teplot.

1. Otlučení vnitřních omítek do výšky jednoho metru s proškrábáním spár pro odstranění nesoudržných maltových výplní cca 1,5 cm. Pro doplnění nejlépe použít certifikované sanační maltové souvrství (dopor. od spol. Weber Terranova, 3vrst. systém Weber.san super -Levnější varianta s krátkodobějším účinkem je pak oprava vápennou jádrovou omítkou s vápenným štukem).
2. Drobné nutné opravy štukových vrstev v ploše zajistit po lokálním oškrábání doplněním vápenného štku. Spáry mezi stropem a stěnami vyplnit akrylovým tmelem. Po odmaštění stěn a stropu mýdlovou vodou provést vybělení, nejlépe vápenným roztokem, který nejlépe odolá vyšší vzdušné vlhkosti.
3. Doporučujeme odstranit stávající dlažbu a po opravách podloží osadit nové režné cihly - "půdovky" do maltového lože

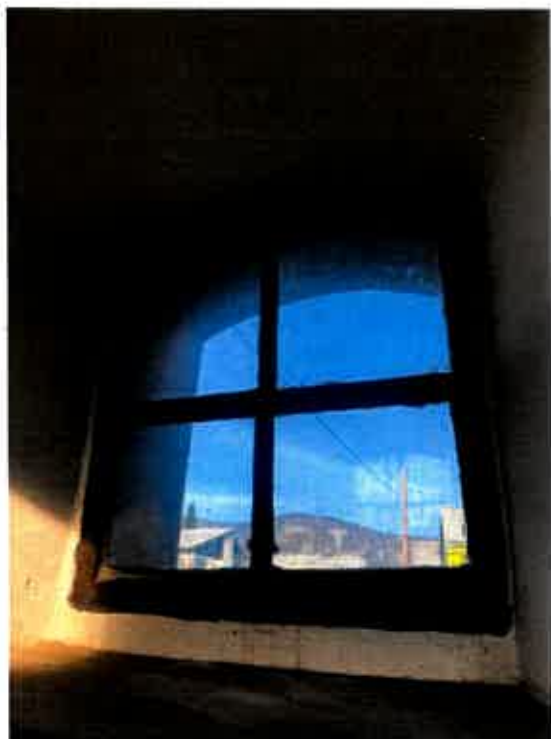
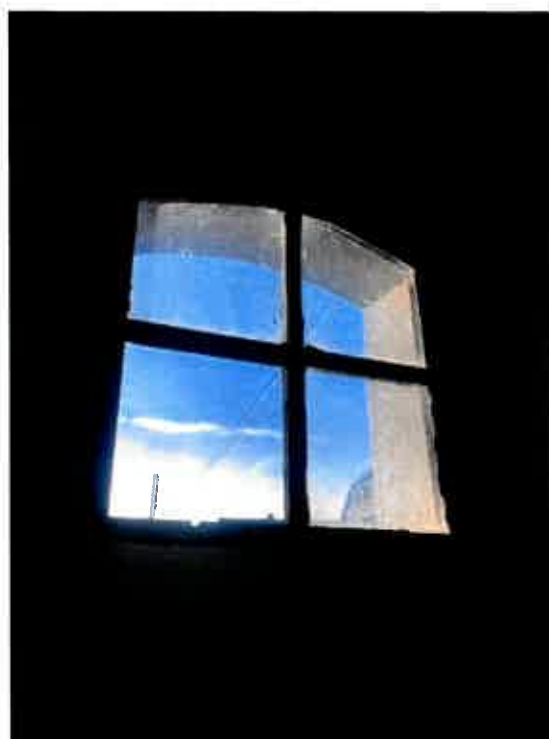
1. Stávající okenní rámy a křídla jsou ve špatném technickém stavu a jsou vyrobená jako fixní.
2. Zastaralé a poškozené nátěry křídel a rámu vstupních dveří

1. Zhotovit a instalovat nová výklopná okna s jednoduchým zasklením, včetně rámu a kování - umožnit větrání Interiéru. Velikost oken 0,9 x 0,8.....2 ks
2. Před nátěrem dveřního rámu a křídla je nutné starou barvu mechanicky odstranit, opravit poškozené části a opatřit je kvalitním nátěrem. (Osmo, Remmes.....)
3. Kontrola kování dveří, případná oprava a mazání všech součástí.

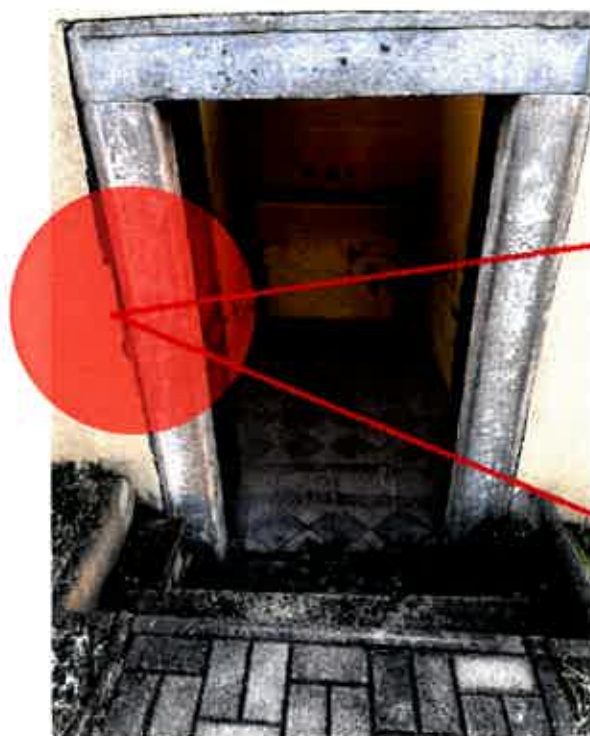
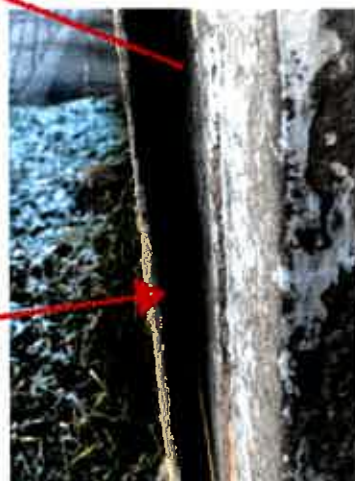
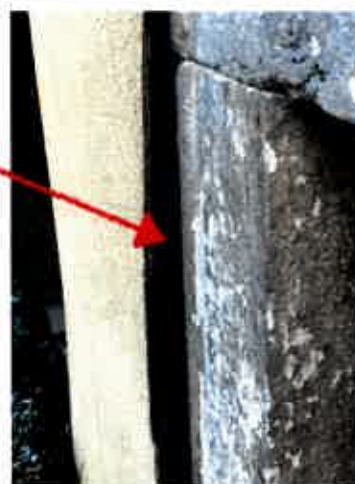
Při poslední provedené opravě fasády byl zvolen velmi nevhodný postup s použitím "Fasádního souvrství pro zateplení domů" tj. armovací tmel s výztužnou skelnou tkaninou a strukturovanou probarvenou omítkou, která stávající vlhké zdivo uzavře z vnější strany a vlhkost se tudíž tlačí do interiéru. Při nemožnosti větrání (fixní okenní křídla) dochází k rychlé degradaci omítek a zdiva.

1. Odstranit stávající vrstvy "opravené fasády" na původní zdivo. Odmastit a omýt tlakovou vodou. Nanést jádrovou vápenocementovou omítku s vrchním vápenným štukem. Po vyzrání vrstev omítky aplikovat vodou ředitelný nátěr. Tento postup aplikovat okolo celého objektu

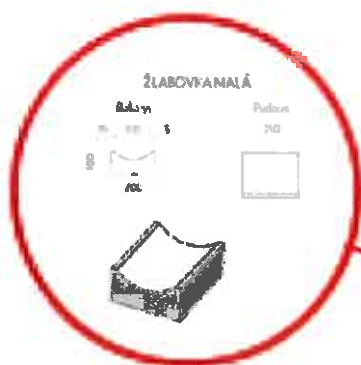
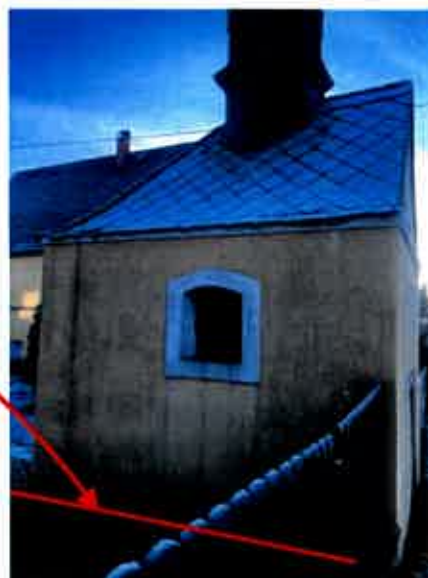
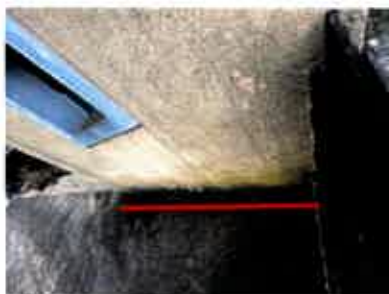
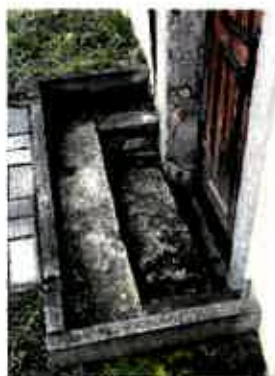
1. V horní části objektu (zpevněná plocha sousedního dvorku) je na obvodovou stěnu svedena po spádnicí téměř veškerá dešťová voda z tohoto dvorku.

1. V horní části objektu (zpevněná plocha sousedního dvorku) je třeba podél stěny osadit betonovou žlabovku (š. 200mm) pro odvod dešťové vody z plochy po spádnicí.
2. V ideálním případě dkopat okolí kapličky do úrovně paty základů na šířku cca 40 cm
3. Vložit do výkopu novou folii s přesahem cca 15 nad rostlý terén
4. Zasypat "kačírky" - TŠP 16-32
5. Doporučuji opatřit okolo objektu okapový chodníček, ať už prefabrikovaný, nebo z monolitického betonu s přiznanými spárami
6. Novou folii oříznout a zakončit nad okapovým chodníkem (upraveným terénem)
7. Upravit okolní terén a svahování zajistit přirozený odtok dešťové vody od objektu.

8. U vstupu odkopat okolí schodiště a novou folii oddělit prostor objektu a schodů od okolního terénu

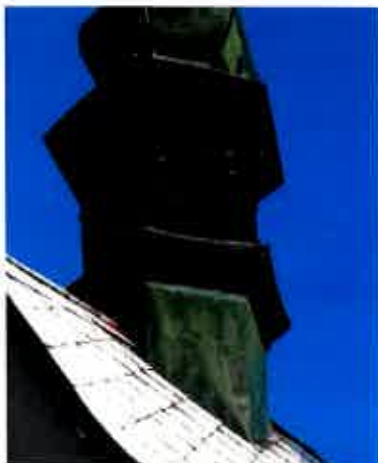
1. Stávající dřevěné konstrukci věžičky jsou zvětralé a je třeba u nich provést důkladnější prohlídku v průběhu oprav střechy. Poté lze objektivně stanovit rozsah případného poškození dřeva.

1. Na dřevěných částech věžičky, resp. na nátěrech je nutné provést několik úprav a to nejdříve barvu mechanicky odstranit
2. Bude-li třeba opravit poškozené části zvonice
3. Trmelení a broušení
4. Finální opatřit ke kvalitním nátěrem. (Osmo, Remmes.....)

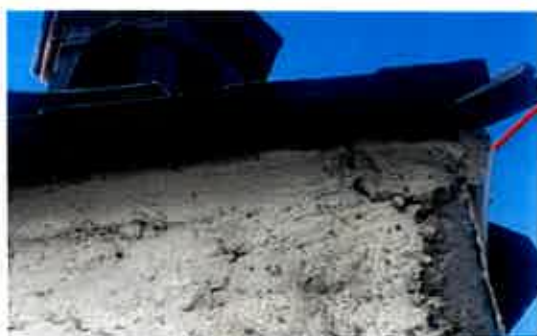
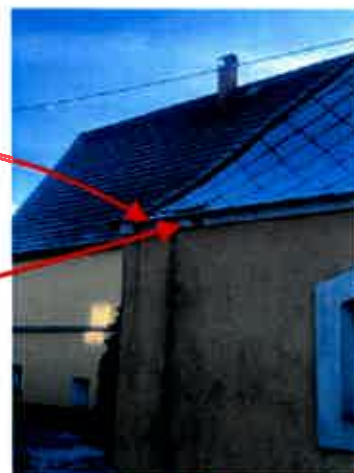
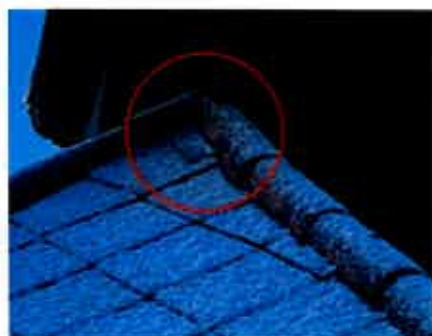
1. Při kontrolu zjištěny tyto závady : chybějící, nebo polámané šablony a hřebenače
2. Důsledkem těchto závad ve střešní rovině dochází k průniku srážkových vod pod krytinu a průsaky do obvodového zdiva a stropu.
3. Nátěry oplechování zvonice je ve špatném stavu
4. Oplechování střechy je poškozené (lemovací a závětrné lišty)

1. Provést důkladnou prohlídku krytiny pro stanovení přesného rozsahu výměny a doplnění vadných, či chybějících prvků.
2. Výměna a doplnění prvků - rozsah dle prohlídky - provádět dle technologických postupů daných pro konkrétní materiály
3. Odstranit stávající zvětralou barvu na oplechování a natřít kvalitní krycí barvou, včetně základové v původním odstínu.
4. Vyměnit poškozené prvky oplechování a doplnit o chybějící části
