# Posouzení stávajícího stavu s návrhem souvisejících oprav Kaplička v Žandově

**Město Chlumeč**  
Muchova 267  
40339 Chlumeč  
IČ: 00391387

**Ing. J. Korbel**  
IČ: 65072049  
**Ing. P. Krejzová**  
ČKAIT 0402224

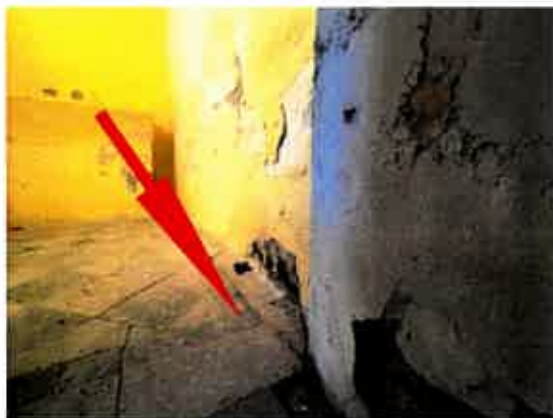
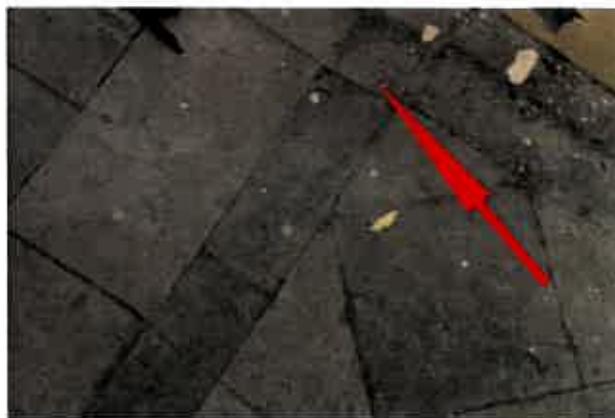
1. V Interiéru kaple je patrná degradace vnitřních vápenných omítek, zasažených vztlínající vlhkostí uvnitř zdiva. Obvodové zdivo na maltu vápennou zřejmě není odděleno vodorovnou izolací.
2. V podlaze dochází k propadání jednotlivých dlaždic, což způsobují objemové změny podkladních vrstev, během ročních období. Povrch dlaždic je ve větším rozsahu narušen historickým působením vody a nízkých (mrazivých) teplot.

1. Otlučení vnitřních omítek do výšky jednoho metru s proškrábáním spár pro odstranění nesoudržných maltových výplní cca 1,5 cm. Pro doplnění nejlépe použít certifikované sanační maltové souvrství (dopor. od spol. Weber Terranova, 3vrst. systém Weber.san super -Levnější varianta s krátkodobějším účinkem je pak oprava vápennou jádrovou omítkou s vápenným štukem).
2. Drobné nutné opravy štukových vrstev v ploše zajistit po lokálním oškrábání doplněním vápenného štku. Spáry mezi stropem a stěnami vyplnit akrylovým tmelem. Po odmaštění stěn a stropu mýdlovou vodou provést vybělení, nejlépe vápenným roztokem, který nejlépe odolá vyšší vzdušné vlhkosti.
3. Doporučujeme odstranit stávající dlažbu a po opravách podloží osadit nové režné cihly - "půdovky" do maltového lože
